# BELZONA TEM GRANDE SUCESSO COM ESTE REPARO DE ESCAVADORA

ID: 5066

Cilindro hidráulico para uma escavadora

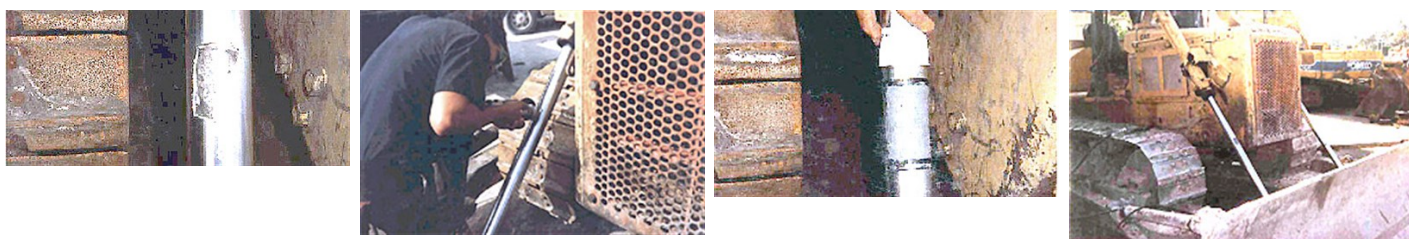
## Descrições da fotografia

*Durante a operação, o cilindro entrou em contato com uma linha de alta tensão, explodindo uma seção original do cromo e aço. O dano foi significativo o suficiente ao ponto que o cilindro não era mais capaz de conter a pressão hidráulica.*

- \* Danos ao cilindro hidráulico ,
- \* Preparação da superfície com esmerilhador ,
- \* Aplicação de Belzona 1111 ,
- \* Aplicação conclusiva após o acabamento do reparo ,

A aplicação foi conduzida de acordo com o Folheto do Sistema Belzona Know-How MPT-3.
