# Belzona mantém tanque de supressão de poeira em serviço em uma pedreira

ID: 5072

Localização do cliente: Pedreira de calcário, Sudoeste da Inglaterra

Inscrição: Tanques e Áreas de Contenção Química

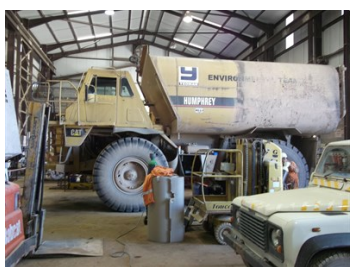
- \* Tanque de supressão de poeira na oficina ,
- \* Dano e corrosão a serem reparados ,
- \* Aplicação inicial de Belzona 1111 ,
- \* Aplicação concluída. Cura acelerada por calor ,

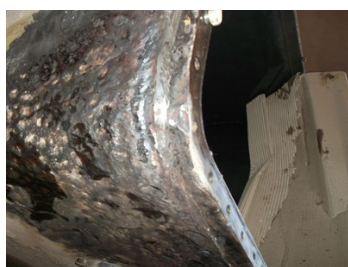
Tanque de supressão de poeira sofreu danos e corrosão em seu tanque hidráulico causando vazamento.
