# REPARO DE CORREIA EM PEDREIRA

ID: 5074

Correia transportadora de areia

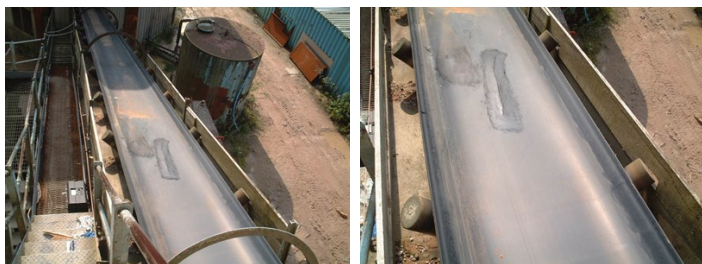
*Rasgo de 600 mm na correia*

- \* Longa correia transportadora ,
- \* Corte de 600 mm na correia ,

A aplicação foi conduzida de acordo com o Folheto do Sistema Belzona Know-How SHM-1.

A correia teve um bom desempenho até o fechamento da planta em 2004.
