# REVESTIMENTO INTERNO DE BORRACHA EM BOMBA DE LODO REPARADO COM BELZONA

ID: 5076

Bomba de lodo Warman 10/8M revestida internamente com borracha

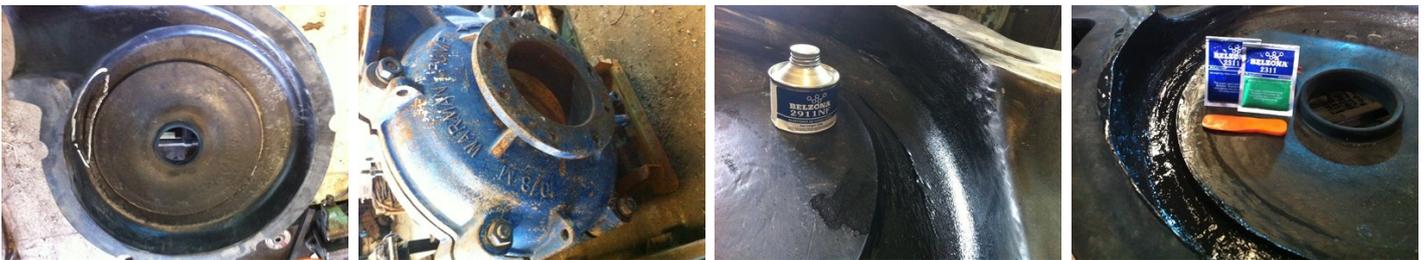
## Descrições da fotografia

*O revestimento interno de borracha sofreu dano local, resultando em um fechamento operacional.*

- \* Revestimento interno de borracha danificado ,
- \* A bomba Warman 10/8M ,
- \* &Aacute;rea danificada condicionada com Belzona 2911 (Elastomer QD Conditioner) ,
- \* Revestimento interno de borracha ap&ocute;s aplica&ccedil;&atilde;o de Belzona 2311 ,

A aplicação foi conduzida de acordo com o Folheto do Sistema Belzona Know-How SHM-9.

O cliente conseguiu colocar a bomba para funcionar no mesmo dia, o que economizou os custos de interrupção por 7 dias, enquanto esperava por um novo revestimento interno de borracha.
