BELZONA PROTEGE TANQUES DE RECIRCULAÇÃO DE ELETRÓLITOS

Indústria: *Mineração e pedreiras*
Inscrição: *Tanques e Áreas de Contenção Química*
Substrato: *Aço inoxidável*
Produtos: ** Belzona 4341 (Magma CR4),*

Localização do cliente: *Mina de Cobre, Arizona, EUA*
Data de aplicação: *2011 – 2012*

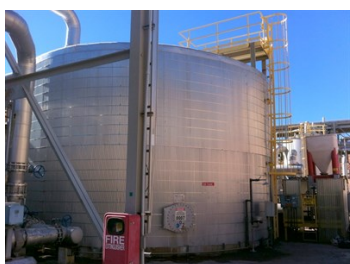
- * Visão geral do tanque de recirculação de eletrólitos ,
- * Tanque vazando e deteriorando o concreto da área de contenção ,
- * Paredes internas do tanque antes do revestimento ,
- * Paredes internas do tanque após a aplicação de Belzona 4341 ,

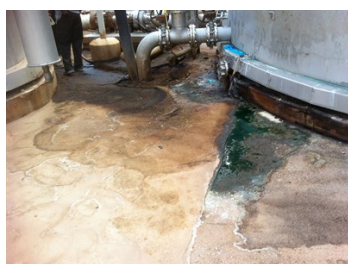
Eletrólise combinada com ataque químico e fadiga do metal estavam causando vazamento nas emendas das soldas dos tanques.

Os tanques estavam vazando há anos e sofrendo perda subsequente de produto/sulfato de cobre bem como danos extremos, que estavam ocorrendo na área de contenção do concreto ao redor dos tanques.
