# BELZONA REPARA Y PROTEGE EL REVESTIMIENTO INTERNO DE CELDAS DE FLOTACIÓN

ID: 5094

**Ubicación del cliente:** Mina, PA, Brasil  
**Fecha de aplicación:** Octubre 2009

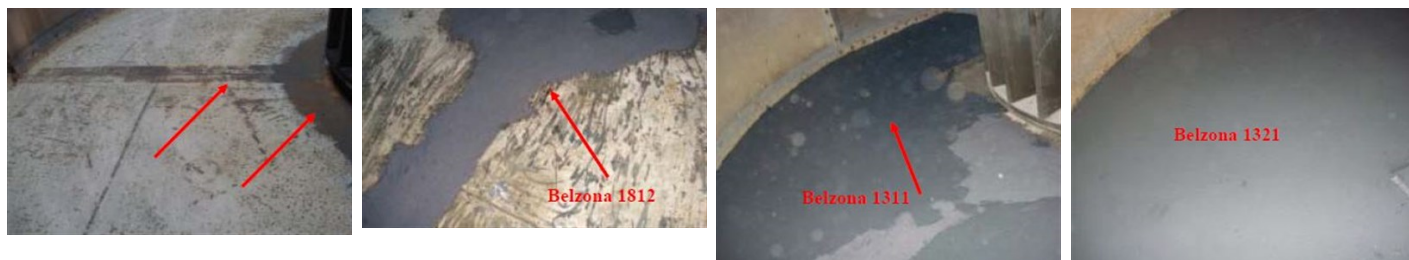
Pulpa de cobre tenía una fuga a través del fondo de la celda de flotación debido a la corrosión y áreas desgastadas con una abrasión severa.

- \* El fondo de la celda de flotación muestra áreas de corrosión ,
- \* Agujeros reparados con Belzona 1812 ,
- \* Agujeros reparados con Belzona 1311 ,
- \* El fondo de la celda de flotación revestida con Belzona 1321 ,

Aplicación se llevó a cabo de acuerdo al folleto de Sistema Belzona Know-How TCC-3. En primer lugar, el fondo de la celda de flotación fue lavado y el residuo de mineral eliminado, la superficie fue preparada con una amoldadora eléctrica y después limpiada. Luego las áreas con desgaste fueron reparadas con una capa de Belzona 1812, aproximadamente de 3 mm de espesor, para restaurar el grosor de la superficie. Después Belzona 1311 fue aplicado sobre el resto de las zonas desgastadas del fondo de la celda de flotación. Finalmente, toda la zona del fondo fue revestida con Belzona 1321.
