# BELZONA MANTIENE UN CAMIÓN CISTERNA DE SUPRESIÓN DE POLVO EN SERVICIO

ID: 5099

Industria: Minería y canteras  
Solicitud: Tanques y Áreas de Contención de Químicos  
Sustrato: Acero  
Productos: \* Belzona 1111 (Super Metal) ,

Ubicación del cliente: Cantera de Piedra Caliza, SW, Inglaterra  
Fecha de aplicación: Septiembre 2012

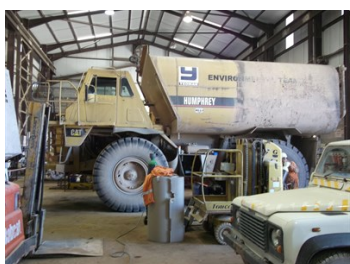
- \* El camión cisterna de supresión de polvo en el taller ,
- \* Daños y corrosión que necesitaban ser reparados ,
- \* Aplicación inicial de Belzona 1111 ,
- \* Aplicación concluida. Fraguado acelerado por el calor ,

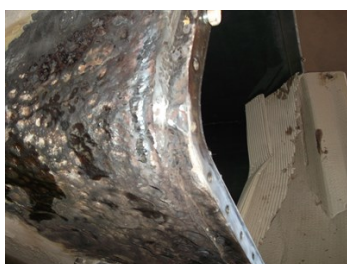
La reparación con soldadura tradicional no había logrado sellar el tanque. El cliente necesitaba una solución rápida de fraguado en frío para devolver el camión cisterna al servicio.

El tanque hidráulico del camión cisterna de supresión de polvo había sufrido daños y corrosión lo que causó fugas.

Aplicación se llevó a cabo de acuerdo al folleto de Sistema Belzona Know-How TCC-1.
