# BELZONA AJUSTA EL COJINETE DE UNA TRITURADORA

ID: 5103

Ubicación del cliente: Cantera de Piedra Caliza, Silex, Missouri, EE.UU.

Solicitud: Transmisión de potencia mecánica

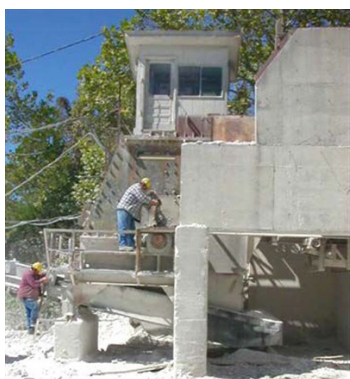
- \* Vista general de la trituradora ,
- \* Casquillo dañado ,
- \* Belzona 1111 aplicado en el casquillo ,
- \* El ajuste del cojinete acabado ,

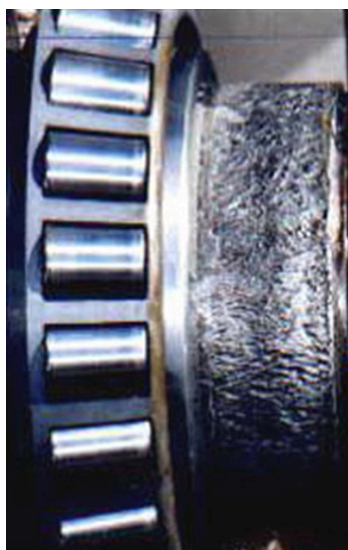
Se necesitaba un ajuste perfecto en el eje áspero para evitar un fracaso prematuro. La reparación anterior con un "competidor" había fallado.

El nuevo cojinete de 12" de diámetro tenía que ser encajado al eje desgastado en la trituradora.

Aplicación se llevó a cabo de acuerdo al folleto de Sistema Belzona Know-How MPT-7. El cojinete fue calentado a 250°F. Belzona 1111 se aplicó alrededor del casquillo y el cojinete caliente rápidamente se deslizó en su lugar.
