# Сепаратор первой ступени: 7 лет эксплуатации без особых проблем в результате применения Belzona 1591

ID: 5107

Местоположение: Нефтедобывающая платформа –

Продукты: \* Belzona 1591 (Ceramic XHT-Metal) ,

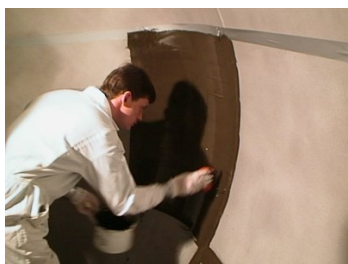
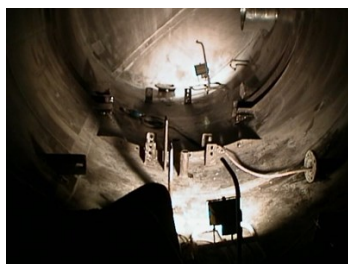
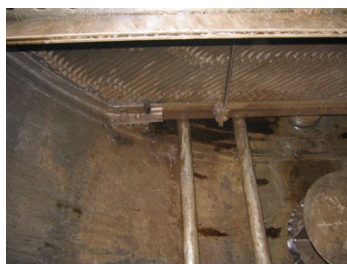
\* 1. & 2. & 3. Нанесение покрытия на емкость в 1998 году 4. Емкость осмотрена в 2005 году ,

Применение было проведено в соответствии с Belzona Noy-Hay Системной Листовкой TCC-5
