Техобслуживание покрытия Belzona на сепараторе после 9 лет в эксплуатации

ID: 5109

Местоположение *Платформа в Северном море,*

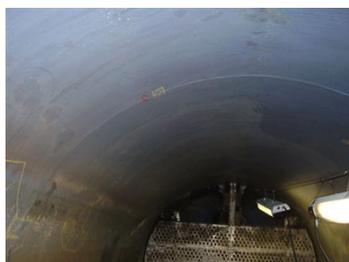
* 1. □ Покрытие было нанесено на поверхность резервуара в 1997 году. 2. □ Инспекция емкости в 2006 году. 3. □ Инспекция емкости в 2006 году. 4. □ Местный ремонт в 2006 году ,

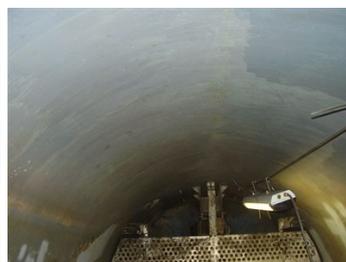
Предыдущее покрытие из чешуйчатого стекла вышло из строя в результате коррозионного повреждения стенок резервуара. Покрытие Belzona было проверено после 9 лет в эксплуатации, и обнаруженные проблемы имели механический характер повреждений
