BELZONA ЗАЩИЩАЕТ КОНТАКТНЫЙ РЕЗЕРВУАР

ID: 5112

Контактный резервуар для завершающей обработки хлором на муниципальном заводе по переработке сточных вод

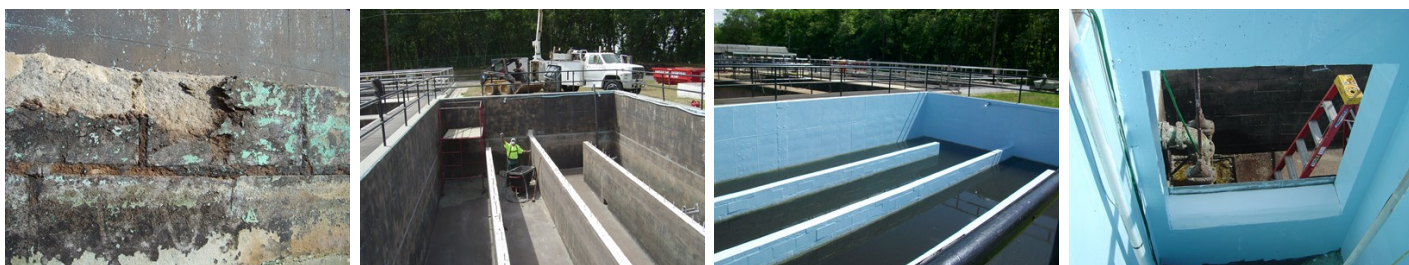
Описание фотографий

Пары гипохлорита натрия повредили бетонные стены над ватерилинией. Предыдущее покрытие из недорогого материала разрушилось под влиянием агрессивной химической среды

* 1. Поврежденные участки поверхности верхней части бетонной стены 2. Верхняя часть стены удалена и очищена 3. Продукт Belzona 5111 (с голубым оттенком). 4. Водослив, отремонтированный при помощи продукта Belzona 4111 ,

Нанесение материала происходило в соответствии с листовками о применении материалов TCC-9 & WPA-2. Поврежденные участки поверхности верхней части бетонной стены были удалены. После этого поверхность подвергли пескоструйной обработке, перед тем как нанести систему Belzona 5111 (с голубым оттенком). Водослив был отремонтирован, используя продукт Belzona 4111
