ИСПОЛЬЗОВАНИЕ BELZONA ДЛЯ ЗАЩИТЫ ГРЯЗЕВОГО НАСОСА

ID: 5114

Корпус грязевого насоса

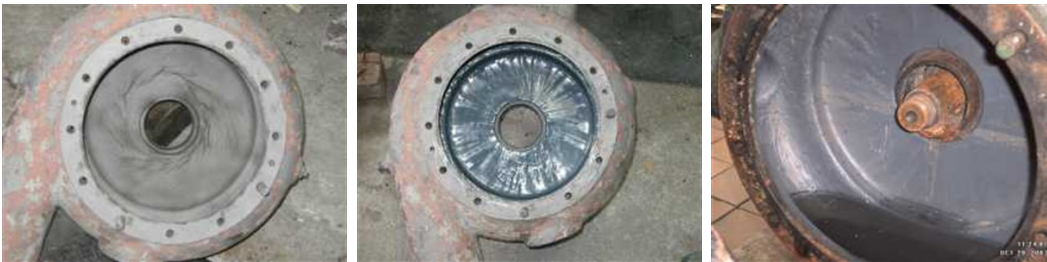
Описание фотографий

Обширные повреждения корпуса насоса от эрозии и коррозии во время эксплуатации

* 1. □ Поврежденный корпус насоса 2. □ После нанесения продукта Belzona 1321 3. □ Проверочный осмотр спустя 600 часов в эксплуатации после применения продукта Belzona ,

Нанесение продукта происходит в соответствии с листовкой о применении материалов CEP-3 & -5

В результате низкой эффективности насоса рассматривалась возможность его утилизации. Продукт Belzona был выбран как оптимальный вариант с точки зрения быстроты оборота расходов. После 600 часов в эксплуатации проверка выявила, что обшивка поверхности насоса по-прежнему находится в отличном состоянии
