# ИСПОЛЬЗОВАНИЕ BELZONA ДЛЯ ЗАЩИТЫ ГРЯЗЕВОГО НАСОСА

ID: 5114

Корпус грязевого насоса

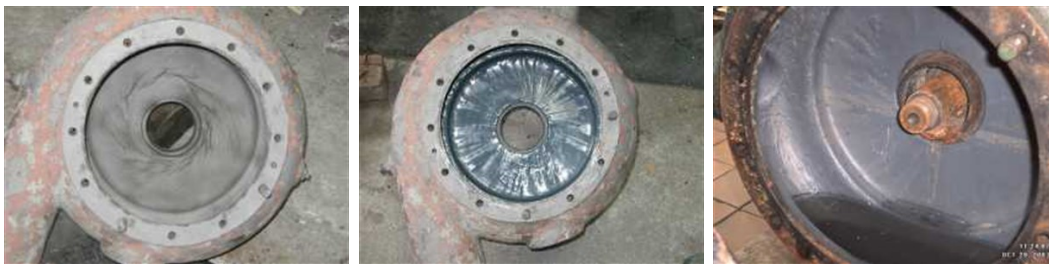
## Описание фотографий

Обширные повреждения корпуса насоса от эрозии и коррозии во время эксплуатации

\* 1. □ Поврежденный корпус насоса 2. □ После нанесения продукта Belzona 1321 3. □ Проверочный осмотр спустя 600 часов в эксплуатации после применения продукта Belzona ,

Нанесение продукта происходит в соответствии с листовкой о применении материалов CEP-3 & -5

В результате низкой эффективности насоса рассматривалась возможность его утилизации. Продукт Belzona был выбран как оптимальный вариант с точки зрения быстроты оборота расходов. После 600 часов в эксплуатации проверка выявила, что обшивка поверхности насоса по-прежнему находится в отличном состоянии
