# BELZONA ВОССТАНАВЛИВАЕТ РАБОЧЕЕ КОЛЕСО НАСОСА СТОЧНЫХ ВОД

ID: 5117

Заявление: CEP-Centrifugal Pumps

Рабочее колесо насоса неочищенной сточной воды

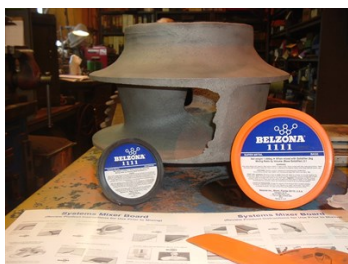
Рабочее колесо подверглось сильной эрозии и повреждению вследствие присутствия крупнозернистого песка и глины в воде, проходящей по насосу

\* 1. Поврежденное колесо после термической и дробеструйной обработки 2. Рабочее колесо с арматурной сеткой, вставленной для поддержки продукта Belzona и образования формы 3. Форма, восстановленная при помощи продукта Belzona 1111 4. Отремонтированное рабочее колесо с восстановленным балансом ,
