# Ремонт и защита рабочего колеса насоса ДЗ200

ID: 5120

Заявление: CEP-Centrifugal Pumps

Местоположение Металлургический комбинат,  
клиента: Вологодская область

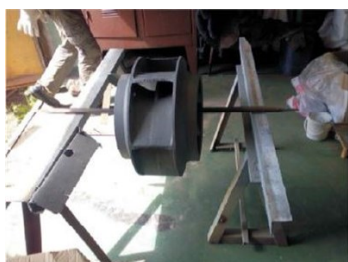
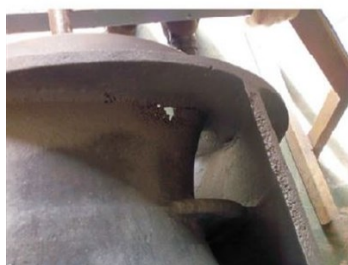
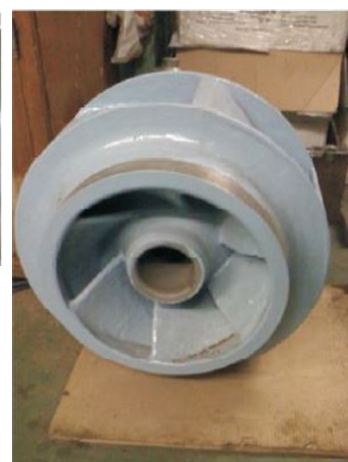
## Описание фотографий

\* 1. Рабочее колесо до ремонта 2. Рабочее колесо после дробеструйной обработки 3. Восстановление кромок лопастей 4. Защищенное рабочее колесо ,

Кавитационное и абразивное разрушение рабочего колеса, насоса - кромки лопастей, корпус колеса

1. абразивоструйная очистка 2. восстановление кромок и геометрического размера колеса материалом Belzona 1111 3. защита Belzona 1321

Восстановительный ремонт занял 8 часов. Нет необходимости в покупке нового рабочего колеса. Защита рабочего колеса позволит увеличить срок службы рабочего колеса минимум в 2 раза.
