Ремонт вала насоса

ID: 5125

Просадка посадочных поверхностей под рабочие колеса вала насоса

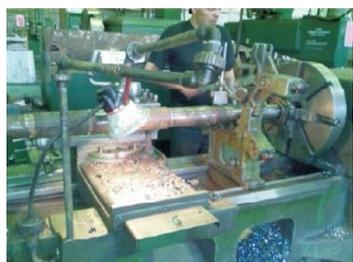
* 1. Подготовка поверхности 2. Проверка размеров 3. Нанесение Belzona 1111 4. Обработка в размер ,

Подготовка посадочных мест под нанесение композитного материала согласно технологии Belzona. Нанесение композитного материала. Обработка в размер.

-занижение посадочных размеров -нанесение материала Belzona 1111 -обработка в размер
