Модернизация защитного покрытия полов производства ЦПДХ 1

ID: 5133

Заявление: FPA-Floor Problem Areas

Местоположение ЦБК, Ленинградская область
клиента:

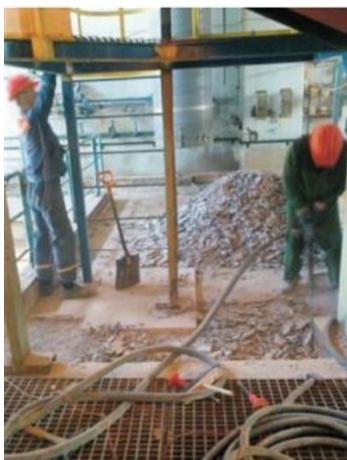
* 1. Разрушенное покрытие плитки 2. Демонтаж старого покрытия 3. Восстановление основания
4. Химостойкая изоляция ,

Воздействие отраслевой среды (кислоты, щелочи) на напольное покрытие. Отслоение кислотостойкой плитки, проникновение кислоты в бетонное основание и его разрушение

Демонтаж старой плитки и бетонного покрытия до удовлетворительного бетона.
