Модернизация защитного покрытия полов производства ЦПДХ 1

ID: 5133

Промышленность: *Pulp & Paper*

Местоположение: *ЦБК, Ленинградская область*

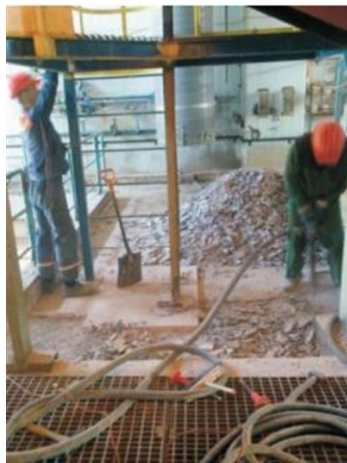
* 1. Разрушенное покрытие плитки 2. Демонтаж старого покрытия 3. Восстановление основания 4. Химостойкая изоляция ,

Воздействие отраслевой среды (кислоты, щелочи) на напольное покрытие. Отслоение кислотостойкой плитки, проникновение кислоты в бетонное основание и его разрушение

Демонтаж старой плитки и бетонного покрытия до удовлетворительного бетона. Обеспыливание и нанесение быстро становящегося материала для восстановления толщины основания, его грунтовка, нанесение гидроизолирующего химостойкого покрытия. Укладка плитки на композитный материал
