# РЕМОНТ И ЗАЩИТА ТЕПЛООБМЕННИКА

ID: 5134

Заявление: *HEX-Heat Exchangers*

Местоположение *ТЭЦ, ТГК1, Россия*

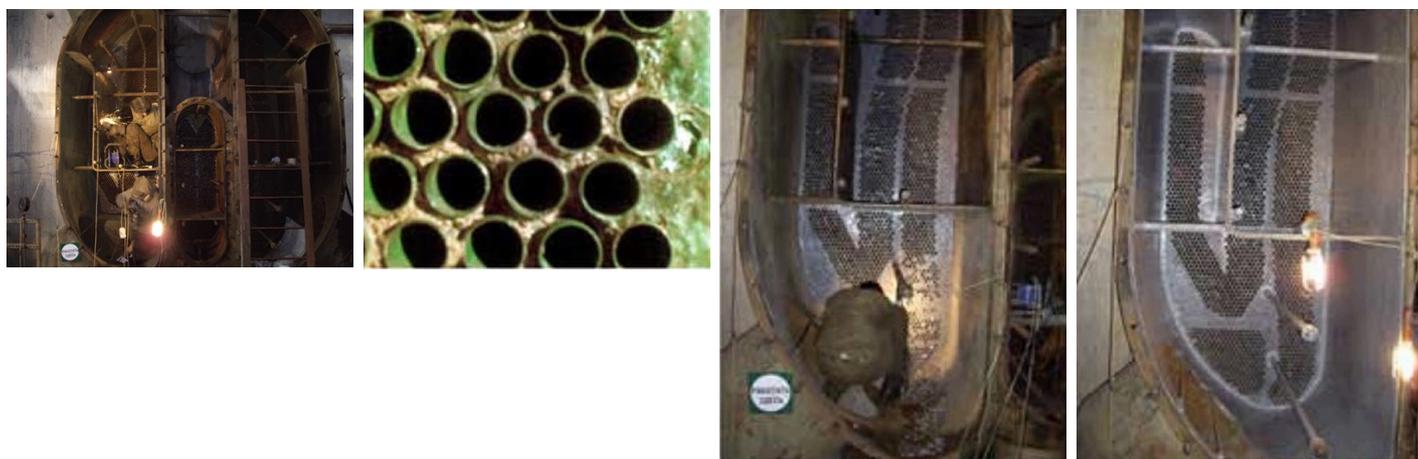
## Описание фотографий

*В ходе эксплуатации теплообменного аппарата трубные доски, водяные камеры, крышки и места сопряжения были чрезвычайно изношены из-за воздействия коррозии. Была нарушена герметичность контуров, из-за чего КПД агрегата значительно уменьшился*

\* 1. Подготовка поверхности Трубной доски до белого металла для обеспечения лучшей адгезии с ПРМ в процессе. 2. Подготовка трубок к нанесению ПРМ путем временного закупоривания, после их развальцовки. 3. Отремонтированная и защищенная крышка 4. Отремонтированная и защищенная Трубная доска ,

В ходе планово-профилактического ремонта был запланирован капитальный ремонт ПСГ. Агрегат был перевальцован, а для ремонта выше указанных узлов и последующей защиты был выбран полимерный метод, предложенный ЗАО Композит Сервис. Сложность ремонта была обусловлена наличием труднодоступных зон, таких как стенки водяных камер, для защиты которых был применен материал Belzona 5811. Ремонт был произведен в соответствии с Листовкой о применении Belzona MPT-4
