Ремонт рулевого устройства корабля

ID: 5143

Ремонт баллеров рулевого устройства

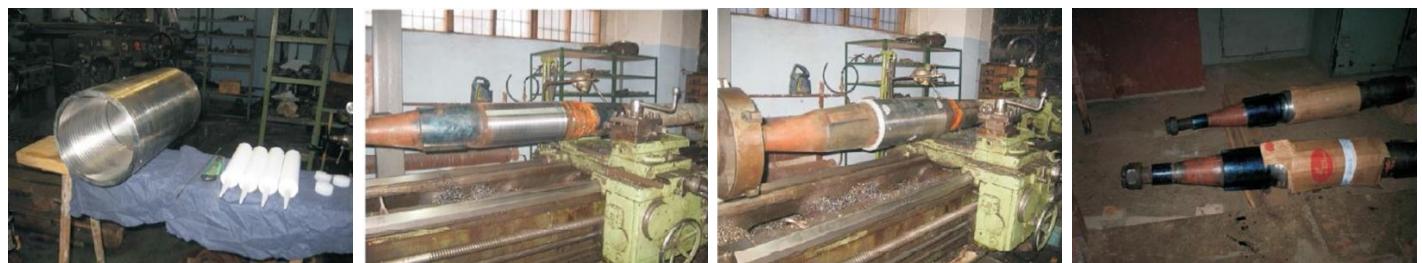
Описание фотографий

Износ рабочих поверхностей баллеров

* 1. Изготовленная облицовка 2. Подготовка посадочного места 3. Монтаж облицовки 4.
Готовые баллеры ,

-зачистка размера рабочей поверхности -изготовление облицовки -монтаж облицовки баллера
при помощи композитного материала -обработка поверхности в размер
