## РЕМОНТ ВАЛОВ ШПИНДЕЛЕЙ КЛЕТЫ КВАРТО

Вал шпинделя клетки кварто

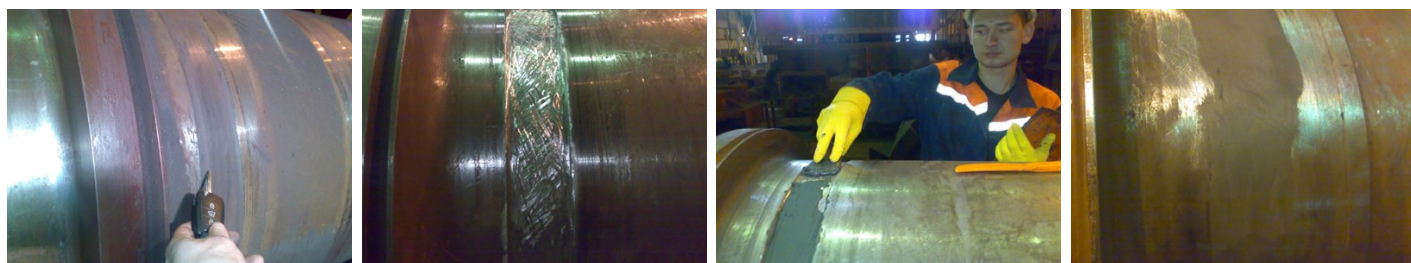
### Описание фотографий

*Недопустимый износ валов в местах установки сальников (6 штук на вале, ширина каждой от 50 до 90 м, диаметр 709,25 мм), ставший причиной чрезмерного расхода масла*

- \* 1. Видна выработка на ремонтируемом участке ,
- \* 2. Поверхность подготовлена к нанесению материала Belzona 1131 ,
- \* 3. Нанесение материала Belzona 1131 ,
- \* 4. Поверхность выведена и ремонт полностью завершен ,

После демонтажа и установки валов на ремонтные опоры, валы были очищены ацетоном. Старый выработанный слой Belzona 1131 был удалён пневмоинструментом, после чего была создана необходимая шероховатость шлифмашинкой до SA 2.5 (75 микрон). После чего ремонтируемые поверхности обезжирены Belzona 9111, затем нанесен Belzona 1131 (с эффектом самосмазывания). Материал был нанесён с припуском для шлифовки в номинальный размер
