Ремонт сколов эмали химического реактора

ID: 5151

Заявление: *TCC-Tanks and Chemical Containment Areas*

Субстрат: *Чугун*

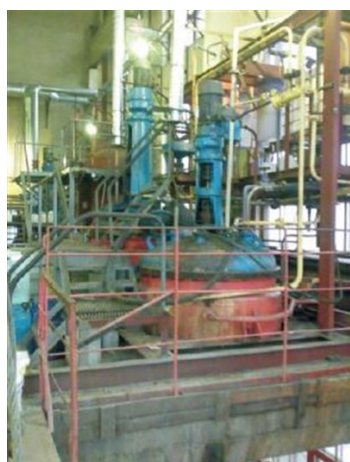
- * 1. Общий вид реактора ,
- * 2. Процесс подготовки ремонтируемой поверхности с помощью Monti Bristle Blaster до SA 2,5 ,
- * 3. Удаление грязи и обезжиривание с помощью Belzona 9111 перед нанесением состава Belzona 1591 ,
- * 4. Завершенный ремонт ,

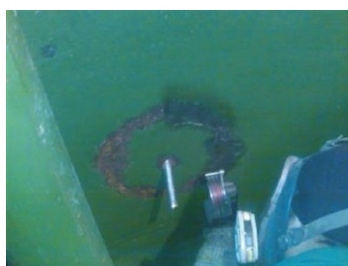
В ходе эксплуатации происходят сколы эмали из-за механических нагрузок, замены узлов и воздействия агрессивных сред, что приводит к износу стенок реакторов и могло в будущем привести к более серьезным последствиям.
