Ремонт сколов эмали химического реактора

ID: 5151

Заявление: *TCC-Tanks and Chemical Containment Areas*

Местоположение *Химическое производство,*

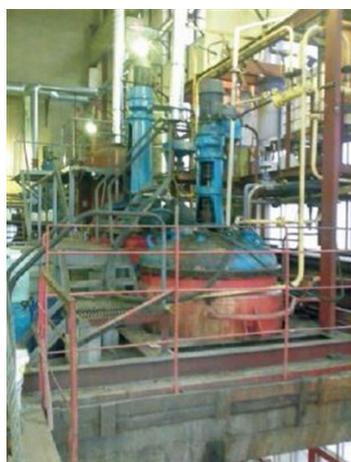
- * 1. Общий вид реактора ,
- * 2. Процесс подготовки ремонтируемой поверхности с помощью Monti Bristle Blaster до SA 2,5 ,
- * 3. Удаление грязи и обезжиривание с помощью Belzona 9111 перед нанесением состава Belzona 1591 ,
- * 4. Завершенный ремонт ,
