Станитовый вал СПБ КПК

ID: 5153

Заявление: *HEX-Heat Exchangers*

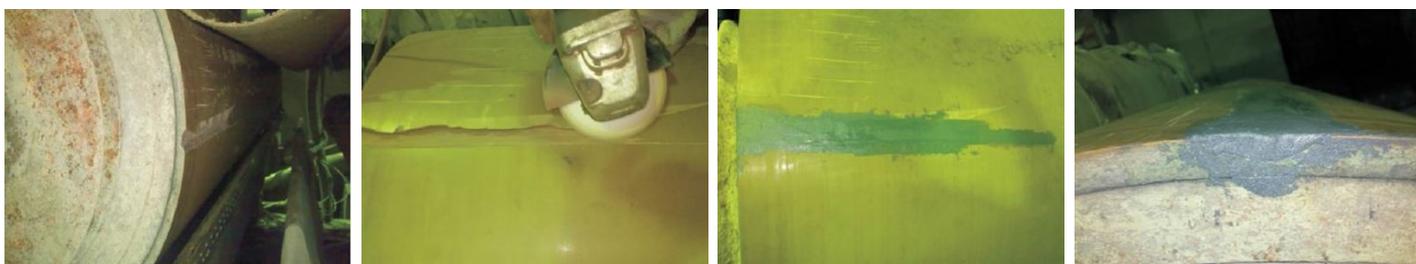
Описание фотографий

Сколы на станитовом покрытии вала бумагоделательной машины были вызваны попаданием в узел постороннего предмета.

- * 1. Фото проблемного участка ,
- * 2. Разделка повреждений ,
- * 3. Отремонтированный участок (вид сверху) ,
- * 4. Отремонтированный участок (вид сбоку) ,

Потребовался демонтаж вала для полировки и придания гладкости. Разделка сколов ручным инструментом. Восстановление геометрии пастообразным ремонтным материалом.

Весь ремонт занял 2 рабочих дня (с учетом монтажных/демонтажных работ и полировки) . Твердость и гладкость отремонтированной поверхности полностью соответствовали требованиям отдела качества. Заказчик сэкономил значительные средства по сравнению с традиционными методами ремонта.
