# Ремонт и восстановление опорного бандажа сушильного барабана

ID: 5162

Местоположение *Сахарный завод. Украина*

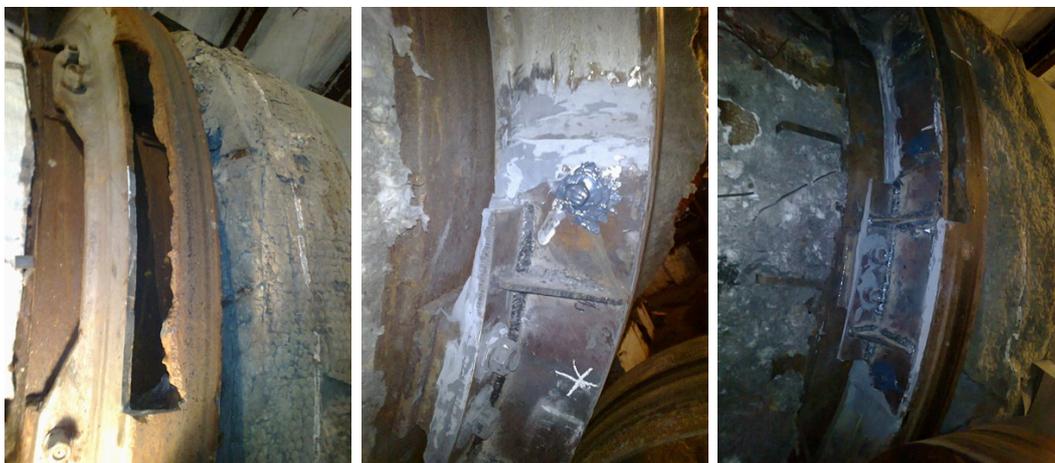
*Сегментные сколы поверхности качения опорного бандажа, трещины на поверхности бандажа сушильного барабана*

- \* 1. Сегментные сколы металла на поверхности качения опорного бандажа сушильного барабана
- \* 2. Наклеивание стального армирующего металлического сегмента на боковую поверхность бандажа с опорой на его опорные поверхности. Фиксация армирующего сегмента болтовыми соединениями и дополнительная фиксация болтовых соединений материалом *Belzona 1321* ,
- \* 3. Окончательный вид усиления поверхности качения бандажа сушильного барабана в местах скола стальным армирующим сегментом при помощи материалов *Belzona 1111, 1311, 1321* ,
