# Ремонт и защита внутренних и уплотняющих поверхностей типа «шип-паз» крышек теплообменных аппаратов

ID: 5164

Местоположение клиента: Нефтеперерабатывающий завод, Украина

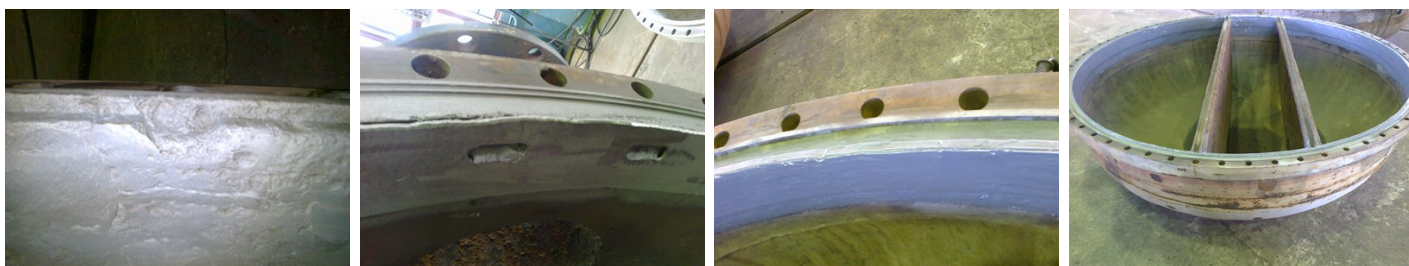
## Описание фотографий

Коррозия, эрозия внутренних и торцевых уплотняющих поверхностей типа «шип-паз» крышек теплообменных аппаратов

\* 1. Абразивоструйная подготовка внутренних и торцевых уплотняющих поверхностей крышек теплообменного аппарата 2. Армирование стальными листовыми сегментами внутренней поверхности и изношенной боковой уплотняющей поверхности типа «паз»; крышек теплообменного аппарата 3. Восстановление внутренних и торцевых уплотняющих поверхностей типа «шип-паз»; крышек теплообменного аппарата материалами Belzona 1111, 1121, 1311 4. Восстановленные и защищенные внутренняя и уплотняющая поверхности крышек теплообменного аппарата материалами Belzona 1321, 1341 ,

Ремонт был проведен в соответствии с Системными Листовками Belzona.

Материалы Belzona позволили быстро провести ремонт и обеспечить долговременную защиту теплообменника от эрозии и коррозии.
