Belzona répare une carrosserie de compresseur

ID: 5178

Carrosserie d'un compresseur

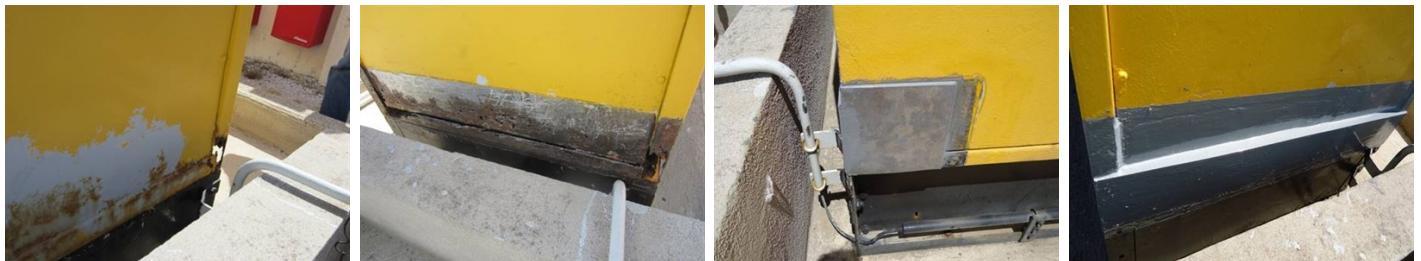
Descriptions des photographies

Corrosion avancée sur le bas de carrosserie du compresseur

- * Avant réparation ,
- * Après meulage ,
- * Après collage à froid des plaques avec du 1111 ,
- * Application terminée ,

Après meulage et dégraissage avec du Belzona 9111, des plaques d'acier ont été collées à froid avec du Belzona 1111 là où le substrat était trop endommagé. Le revêtement de protection Belzona 5811 a ensuite été appliqué sur toute la réparation.

L'application a été terminée en 1 jour grâce à des produits durcissant rapidement et sans arrêt de l'équipement.
