# Belzona répare la tuyauterie d'une piscine municipale

Localisation du client: Piscine, Dunkerque, France

Application: Vannes, tuyaux et raccords

Tuyauterie PVC de 20"- système de circulation d'eau. 5 bar de pression et température ambiante.

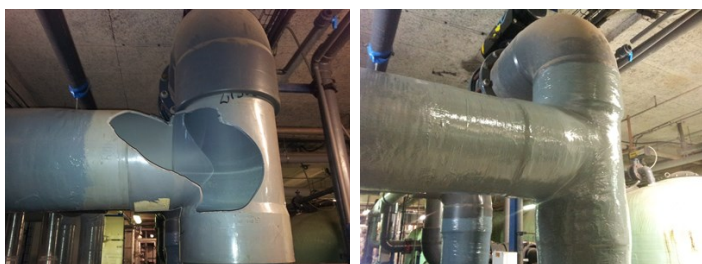
Arrêt d'urgence du système de circulation d'eau pendant une compétition à cause de l'éclatement d'un tuyau (larges fragments de plastique).

\* Vue des dommages après la rupture du tuyau et la réparation finale sur le tuyau en forme de T.

L'application a été réalisée selon la procédure Belzona VPF-11. Le substrat a été déglacé avec des outils manuels avant de recoller les fragments sur le tuyau et de faire un freinage en 3 couches avec du Belzona 9341 et du Belzona 1111. Le Belzona 1321 a ensuite été appliqué en couche de finition afin d'obtenir un rendu lisse.

La réparation a été faite en 5h avec 2 techniciens. Le tuyau a été remis en service en 24H. L'application a été inspectée en 2013 et est toujours en place. Depuis, la commune demande régulièrement des réparations similaires sur d'autres parties en PVC du système de circulation d'eau.
