BELZONA PROTEGE CALHA CONTRA CORROSÃO

ID: 5493

Área de apoio da adutora em um pilar.

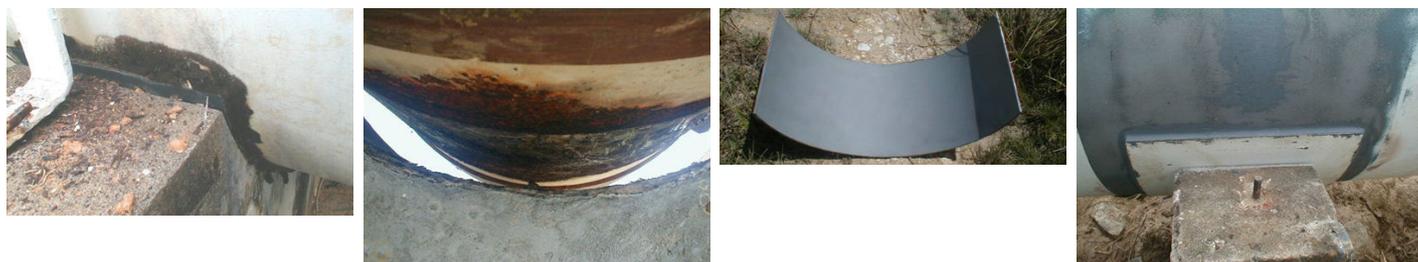
Descrições da fotografia

Devido ao tempo de operação da adutora e ao acúmulo de umidade entre o pilar e a adutora observa-se um elevado grau de corrosão. A colocação de mantas de borracha entre na interface adutora/pilar não eliminaram o problema, e à medida que passa o tempo, com o ressecamento da borracha, a corrosão aumenta.

- * Foto da adutora com manta de borracha, o acúmulo de umidade acelera o processo corrosivo. ,
- * Corrosão na área do suporte. ,
- * Calha jateada a metal quase branco. ,
- * Serviço concluído com calha montada sobre o pilar. Observar a presença de Belzona®1121 nas laterais da chapa, eliminando a possibilidade de corrosão. ,

A aplicação foi realizada com base no Folheto do Sistema Know-How VPF-15. A adutora foi erguida por dispositivo criado pela SEMIL que é auxiliado por dois macacos hidráulicos. A superfície da adutora (área do pilar), bem como a calha de sacrifício, foram preparadas com jato de areia a metal quase branco. As superfícies foram limpas e Belzona®1121 foi aplicado na superfície interna da calha, bem como na superfície externa da tubulação, recompondo também a perda de espessura existente devido à corrosão, o que resultou em consumo um pouco superior ao estimado. Colocou-se a calha de modo simétrico sobre o suporte de concreto, e após baixar a tubulação, foram feitos ajustes.
