# BELZONA REVESTE E AUMENTA EFICIÊNCIA DE BOMBA MULTIESTÁGIO

ID: 5496

**Indústria:** O fluxo de fluido  
**Inscrição:** Bombas centrífugas  
**Substrato:** Ferro Fundido  
**Produtos:** \* Belzona 1121 (Super XL&ndash;Metal) ,  
\* Belzona 1341 (Supermetalglide) ,

**Localização do cliente:** Alagoinhas, Bahia  
**Data de aplicação:** Outubro, 2010

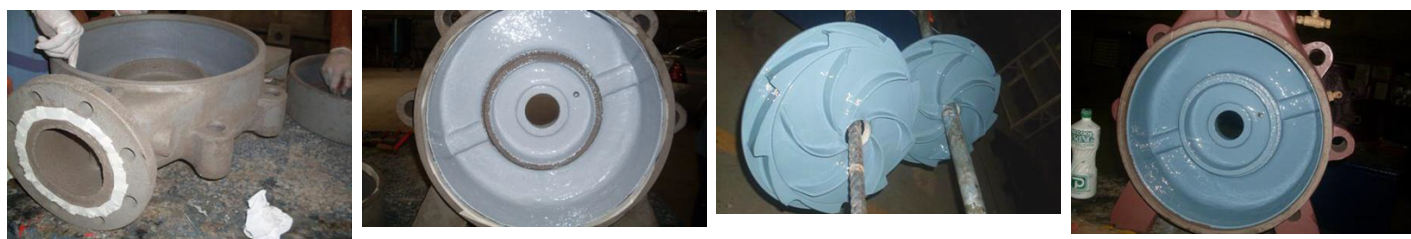
Bomba multiestágio com peças que foram substituídas recentemente apresentando desgastes prematuros com perda de eficiência causada devido o ataque corrosivo. Era necessário recompor os desgastes e utilizar revestimento protetor, com o intuito de prolongar a vida útil do equipamento, diminuir os custos de consumo de energia elétrica e minimizar os efeitos de cavitação assim como proteger contra corrosão.

- \* Suaviza&ccedil;&atilde;o da superf&iacute;cie interna com Belzona 1121. ,
- \* Aplica&ccedil;&atilde;o de Belzona 1341 primeira camada. ,
- \* Rotores ap&oacute;s aplica&ccedil;&atilde;o de Belzona 1341. ,
- \* Corpo ap&oacute;s segunda camada de Belzona 1341. ,

A aplicação foi realizada com base no Folheto do Sistema Know-How CEP-1 e CEP-3. Havia pontos de interferência que não foram revestidos devido ao sistema de vedação do equipamento. Preparação de superfície conforme padrão NACE 2 (Equivalente ao padrão Sa 2 ½). Em seguida suavizaram-se a superfície e os alvéolos com Belzona 1121. Logo após aplicou-se o revestimento Belzona 1341 na região interna e nos rotores (estágios) em duas camadas com espessura final de 500 µm, na região externa foi aplicado primer comum.
