BELZONA RECUPERA E PROTEGE BOMBA

ID: 5502

Indústria: *O fluxo de fluido*
Inscrição: *Bombas centrífugas*
Substrato: *Ferro Fundido*
Produtos: * *Belzona 1121 (Super XL-Metal)*,
* *Belzona 1321 (Ceramic S-Metal)*,

Localização do cliente: *Camaçari, BA, Brasil*
Data de aplicação: *Agosto, 2014*

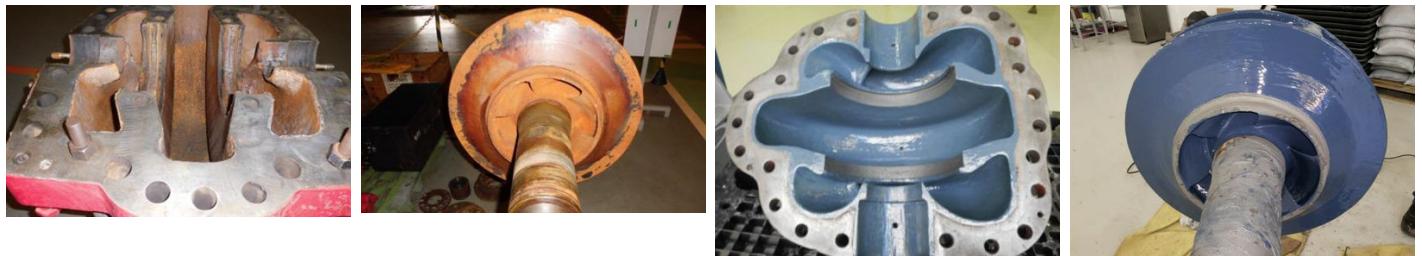
Descrições da fotografia

Voluta de bomba apresentando desgaste devido ao processo de corrosão.

- * Superfície danificada pelo processo de corrosão ,
- * Rotor danificado pelo processo de corrosão ,
- * Voluta aplicaç˜o de Belzona 1321 ,
- * Rotor aplicaç˜o de Belzona 1321 ,

Necessidade de recuperação e revestimento em voluta e rotor devido ao processo de corrosão utilizando tecnologia Belzona.

A preparação de superfície foi realizada conforme padrão NACE 2 (= Sa 2 ½) através de jato abrasivo seco a metal quase branco. Após procedimento de preparação da superfície, aplicou-se Belzona 1121 recompondo a perda de espessura nas áreas danificadas e suavizando os cantos vivos e irregularidades. Em seguida aplicou-se Belzona 1321 em duas camadas de 350µm cada.
