# REVESTIMENTO DE CARÇA DE BOMBA COM BELZONA

ID: 5529

Indústria: Indústria geral  
Inscrição: Bombas centrífugas  
Substrato: Aço Carbono  
Produtos: \* Belzona 1811 (Ceramic Carbide),

Localização do cliente: Alagoas, Brasil  
Data de aplicação: Julho, 2000

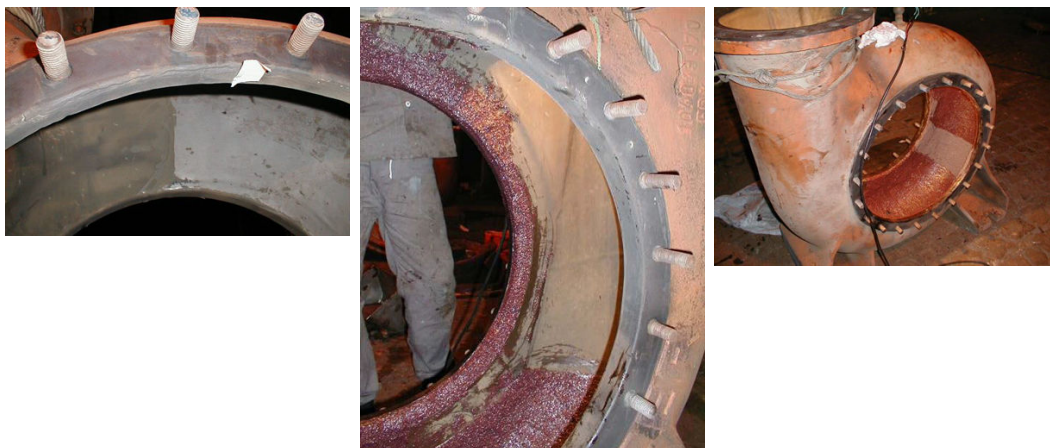
Sólidos suspensos em grande quantidade, presença de pedras, porcas, areia grossa e fina.

- \* Detalhe da voluta (a&ccedil;o/borracha). ,
- \* Detalhe da parte revestida com Belzona 1811. ,
- \* A tarja preta &acute; Belzona 1812, colocado para comparar desempenhos. ,

Desgaste severo por abrasivos de granulometria diversa.

A voluta do equipamento estava revestida com borracha, boa parte deste revestimento apresentava desgastes. Para abrasivos

grossos e cortantes como os presentes nestes sistemas as borrachas não são adequadas. A solução seria Belzona 1811 que possui agregados grossos e duros.

A aplicação foi realizada com base no Folheto do Sistema Know-How CEP-3. A superfície foi preparada conforme padrão NACE 2 correspondente ao Sa 2 ½ com jato a metal quase branco. Depois da safra, os dois produtos Belzona comparados com concorrente, foram aprovados.
