# BELZONA REVESTE DISTRIBUIDORES DE CENTRÍFUGAS

ID: 5535

Indústria: Indústria geral  
Inscrição: Bombas centrífugas  
Substrato: Aço Inox  
Produtos: \* Belzona 1321 (Ceramic S-Metal) ,

Localização do cliente: Alagoas, Brasil  
Data de aplicação: Julho, 2001

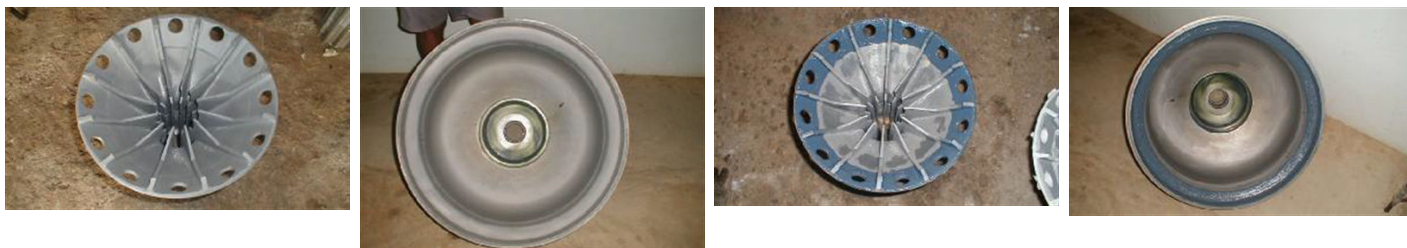
## Descrições da fotografia

Abrasão severa por areia fina, causando desbalanceamento e falha das centrífugas.

- \* Distribuidor jateado a metal quase branco ,
- \* Tampa coletora jateada a metal quase branco ,
- \* Distribuidor revestido com Belzona 1321 ,
- \* Tampa revestida com Belzona 1321 ,

Superfície dos distribuidores com desgastes localizados por abrasão, O produto aplicado no apontamento anterior foi removido indevidamente por terceiros.

A aplicação foi realizada com base no Folheto do Sistema Know-How CEP-3. A superfície foi preparada com jato a metal quase branco. Após limpeza da superfície, aplicou-se Belzona 1321 nas áreas definidas.
