BELZONA RECUPERA BASE DE MARTILLO HIDRÁULICO EN CHANCADOR PRIMARIO

ID: 5551

Ubicación del cliente: Mina de Cobre de Sossego, Carajás, Brasil

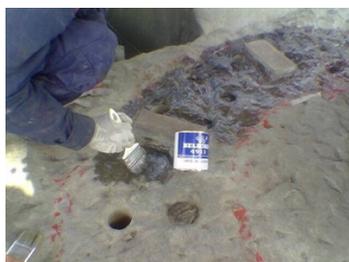
- * Base de concreto con los pernos cortados ,
- * Acondicionamiento de la base de concreto con Belzona 4911 ,
- * Aplicación del Belzona 4111 y Belzona 4151 en la instalación de los pernos en los agujeros ,
- * Recuperación de la base, concluida ,

Los pernos de la base del martillo hidráulico sufrían de cizallamiento provocando el desprendimiento de la base y posible caída del equipo dentro la tolva del chancador primario.

Se abrieron unas perforaciones con una broca de punta de diamante de una profundidad de 1.250 m.m., para instalar los nuevos pernos. La base de concreto y los agujeros abiertos fueron lavados con agua y jabón para eliminar todo el aceite y grasa residuales. Luego el área fue secada y limpiada adecuadamente. Luego se aplicó el Belzona 4911 en la base de concreto así como en los agujeros abiertos. La base fue nivelada con Belzona 4111 dejando una altura de 0,5 cm entre las calzas y la base. Después del
