# BELZONA REVESTE E RECUPERA BOMBA DE CAPTAÇÃO

ID: 5567

Bomba de captação da estação de abastecimento da cidade, modelo Worthington 12LN21.

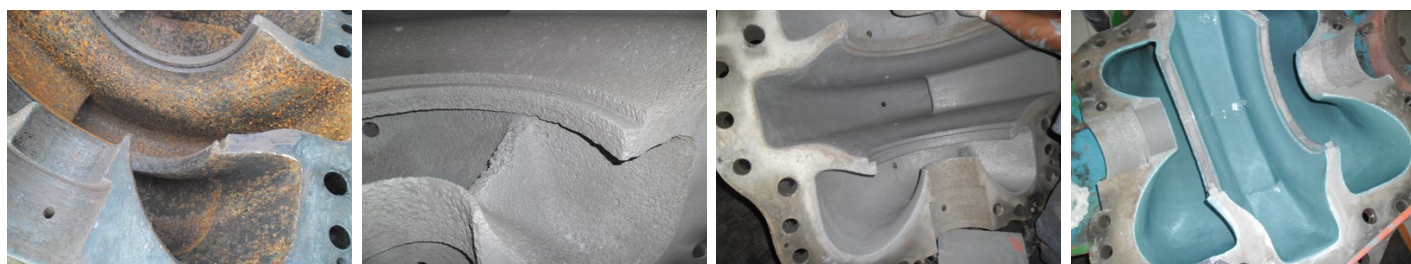
## Descrições da fotografia

Danos causados por corrosão, gerando alvéolos e perda hidrodinâmica.

- \* 1. Equipamento com desgaste ,
  - \* 2. Preparação da superfície ,
  - \* 3. Suavização com Belzona 1121 ,
  - \* 4. Serviço concluído com Belzona 1341 ,
- <p class="MsoNormal"><span lang="es-419"> </span> </p>

A superfície interna da voluta foi preparada no padrão NACE 2 correspondente ao padrão SA 2 ½" com jato abrasivo. Após preparação e limpeza da superfície, aplicou-se Belzona 1121 para recompor os desgastes e nivelar os pontos irregulares. Em seguida, toda a superfície foi revestida com aplicação de Belzona 1341 em 2 camadas com espessura final de 500 µm. O serviço foi realizado de acordo com os Folhetos CEP-3 e CEP-5 do Sistema Belzona Know-How.

O cliente atestou que houve um aumento substancial na curva da bomba, com aumento de 192 litros por segundo, diminuindo o déficit da rede.
