# REFORÇO ESTRUTURAL EM TORRE DE NAFTA COM TECNOLOGIA BELZONA

ID: 5576

Acumulador de nafta

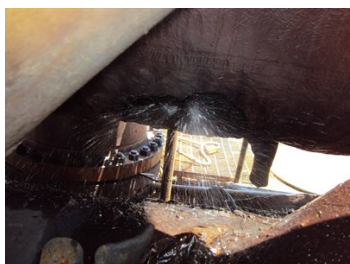
Vazamento de nafta devido à presença de furos na geratriz inferior.

- \* Vazamento de nafta na geratriz inferior ,
- \* Instalação da estrutura de reforço da calota com Belzona 1511 ,
- \* Estrutura de reforço instalada na geratriz inferior com Belzona 1391 ,
- \* Aplicação finalizada ,

O acumulador de nafta havia sido previamente reparado com fibra de vidro, procedimento que não foi efetivo apresentando furos
