# 着脱可能なフランジ継手の防食システム

ID: 5593

顧客の場所: ブラジル、バイーア州  
出願日: 2015年1月、2月

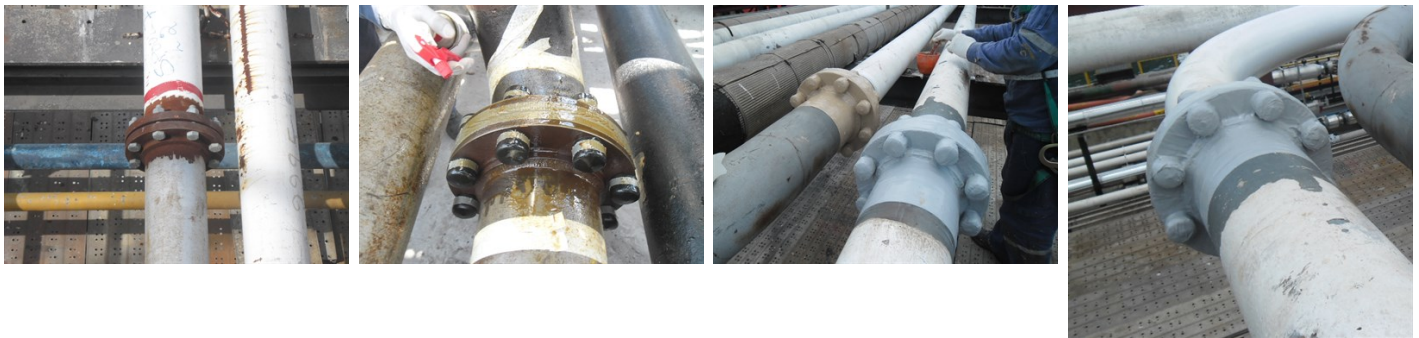
## 写真の説明

複雑な形状を持つフランジ結合部は、フランジの接合面で起こる隙間腐食や異種金属の接触箇所周辺で起こるガルバニック腐食など、深刻な問題を誘発する要因を持つことから、適切な対策が求められます。

- \* 1. 腐食したフランジ ,
- \* 2. Belzona 8411を塗布 ,
- \* 3. Belzona 3411の1層目（ベージュ）と2層目（グレー） ,
- \* 4. 施工完了 ,

施工手引書GSS-11 に基づいた施工が行われました。布やすりでSSPC SP2/SP3 (SIS St2/St3に相当) を基準とする下地処理が施されました。処理面に脱脂洗浄を施した後、接合部の外周面にテープを貼って、Belzona 8411を塗布します。ボルトにキャップをはめた後、Belzona 3411を2層コートで塗布します。この際、両端部と中央部にはBelzona 9311による補強が加えられています。最終的に目視検査を行って施工完了となります。
