BELZONA VEDA VAZAMENTO EM VÁLVULA BORBOLETA

ID: 5610

Localização do cliente: Companhia de Energia Elétrica, Brasil
Data de aplicação: Agosto, 2004

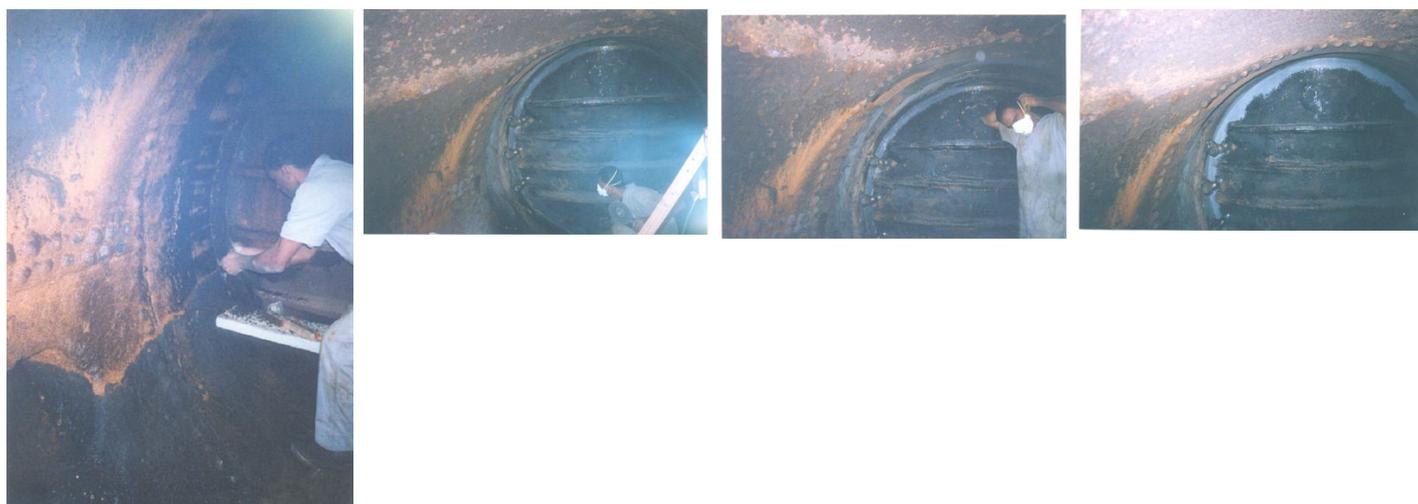
Descrições da fotografia

A válvula apresentava vazamento demasiado comprometendo a vedação do fluido e o interior da tubulação.

- * Limpeza da superfície ,
- * Aplicação de Belzona 1221 no local do vazamento ,
- * Aplicação de Belzona 1111 em andamento ,
- * Aplicação finalizada ,

Primeiramente o fluxo de água foi desviado para possibilitar a aplicação. A aplicação foi realizada com base no Folheto do Sistema Belzona Know-How VPF-1. Foi feito o preparo da superfície com esmerilhadeira, lixa manual e escova de aço. A válvula foi travada e aplicou-se Belzona 1221 para estancar o vazamento. Após cura de Belzona 1221, aplicou-se Belzona 1111.
