# BELZONA RECUPERA E PROTEGE ROTOR DE TURBINA

Indústria: Poder  
Inscrição: Bombas centrífugas  
Substrato: Aço inoxidável  
Produtos: \* Belzona 1311 (Ceramic R-Metal) ,  
\* Belzona 2141 (ARC-Fluid Elastomer) ,  
\* Belzona 2941 (Elastomer SP-Conditioner) ,

Localização do cliente: Usina Hidroelétrica, Brasil

Data de aplicação: Setembro, 2011

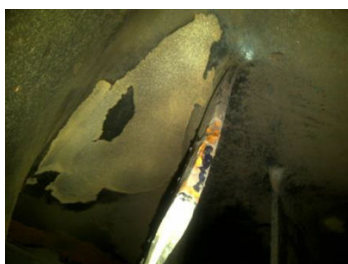
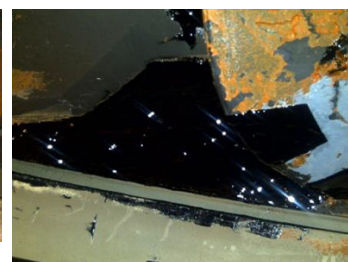
Desgaste ocasionado pelos efeitos de erosão e cavitação do rotor com altura de queda d'água de 110 m.

- \* &Aacute;rea do rotor desgastada ,
- \* Demarcação da &aacute;rea de aplicação ,
- \* Aplicação em andamento ,
- \* Aplicação finalizada ,

A aplicação foi realizada com base no Folheto do Sistema Belzona Know-How CEP-1. A superfície foi preparada conforme padrão NACE 2 (equivalente ao SA 2 1/2) com jato abrasivo seco ao metal quase branco. Belzona 1311 foi aplicado para suavizar os desgastes presentes nas palhetas (furos e perda de espessura) e em seguida, foi aplicado Belzona 2141 de forma parcial, em certas áreas do rotor. Posteriormente, Belzona 2141 foi aplicado em 2 camadas.
