BELZONA RECONSTRUYE SUPERFICIE DE MONTAJE DEL MUÑÓN DEL MOLINO DE BOLAS

Ubicación del cliente: Planta de cemento, Bulgaria

Fecha de aplicación: Noviembre de 2011

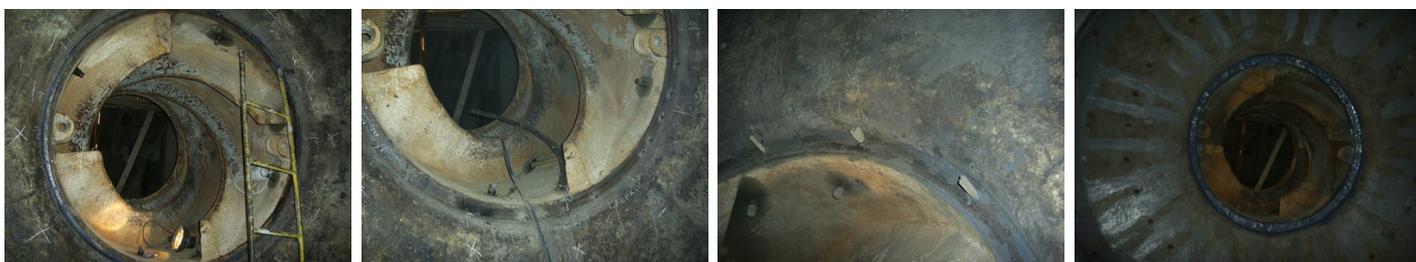
Descripciones de fotografías

El ingreso de partículas de cal y agua causó un severo desgaste entre el inserto del tornillo de alimentación y el muñón del molino de bolas. El diámetro es de 1500 mm y la longitud de 200 mm.

- * Sellado de la junta interior ,
- * Sellado del borde exterior con anillo metálico ,
- * Se perforaron puertos de inyección en el anillo ,
- * Reconstrucción de la superficie de montaje mediante inyección de Belzona 1321 ,

La aplicación se llevó a cabo de acuerdo con el Folleto de conocimiento de Belzona GSS-9. Belzona 1321 se inyectó en el espacio anular entre el nuevo inserto del tornillo y el muñón del molino de bolas. Después de esto, se aplicó Belzona 1812 en la interfaz frontal entre inserto y muñón para evitar una mayor abrasión de partículas de cal.

con el mecanizado y la centralización del inserto. Como consecuencia, el movimiento y las vibraciones considerables provocaron que la superficie de montaje se desgastara de forma rápida y la entrada de las partículas de cal del suelo aumentó más la abrasión. La solución Belzona permitió que la superficie de montaje sea reconstruida con una desviación cero con el nuevo inserto de tornillo como formador después de su alineación en el muñón. Por lo tanto, se detuvieron el movimiento pesado y las vibraciones.
