CANALES DEL CLARIFICADOR RESTAURADOS CON BELZONA

ID: 5681

Ubicación del cliente: Planta de tratamiento de agua,
Roseville, California

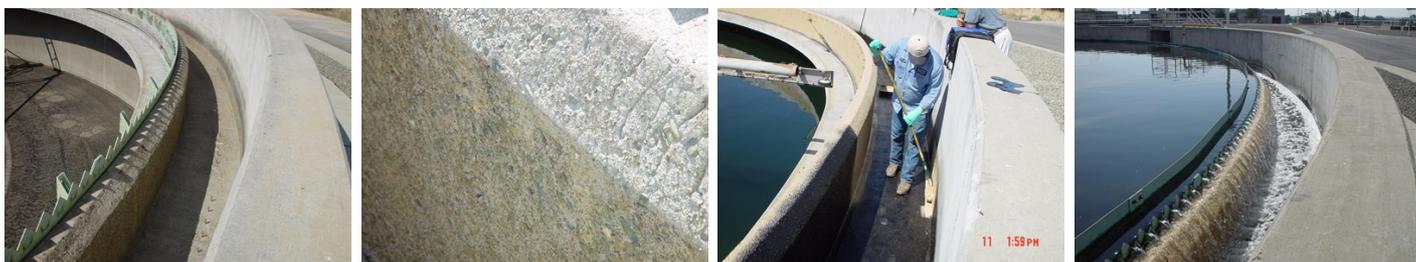
Descripciones de fotografías

Los canales del clarificador de hormigón se habían deteriorado hasta el punto de exponer el agregado en el hormigón.

- * Canal del clarificador antes de la aplicación; vista general ,
- * Canal del clarificador antes de la aplicación; vista detallada ,
- * Aplicación de Belzona 5811 ,
- * Canal del clarificador en funcionamiento después del recubrimiento ,

El recubrimiento Belzona 5811 eliminó la necesidad de reemplazo costoso de las artesas del clarificador de hormigón. Basándose en el éxito de esta aplicación, el cliente no solo aplicó Belzona a un segundo clarificador, sino que también especificó Belzona 5811 para todos los metales sumergidos para sus instalaciones de aguas residuales adicionales nuevas y mucho más grandes.
