# BELZONA REPARA CINTA TRANSPORTADORA REFORZADA CON CABLE

ID: 5690

Industria: Minería y canteras  
Solicitud: Maquinaria de Manejo de Sólidos  
Sustrato: Caucho  
Productos: \* Belzona 2311 (SR Elastomer) ,

Ubicación del cliente: Columbia Británica, Canadá  
Fecha de aplicación: Agosto de 1996

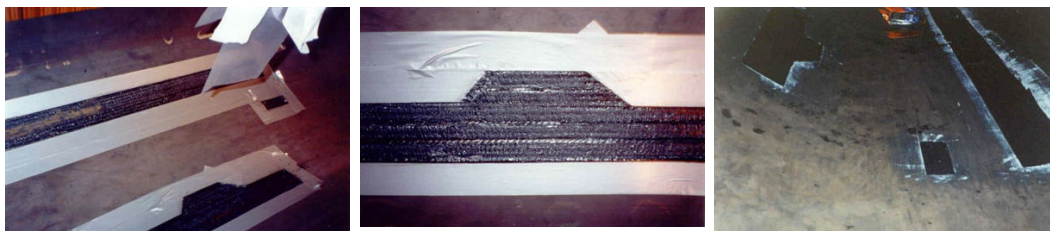
## Descripciones de fotografías

La cinta soportada por cable sufrió roturas durante un período de tiempo.

- \* Vista de la preparaci&oacute;n en curso ,
- \* Primer plano de una de las &aacute;reas de reparaci&oacute;n ,
- \* Aplicaci&oacute;n completa ,

Se rompi&uacute; la cinta soportada por cable

La aplicaci&uacute;n se llev&uacute; a cabo de acuerdo con el Folleto de sistema de conocimiento de Belzona SHM-1.

Debido a su r&apido tiempo de configuraci&uacute;n, junto con su r&apido desarrollo de resistencia mec&eacute;nica, Belzona 2311 permiti&uacute; reparaciones en la cinta durante cierres programados o breves.
