# BELZONA RECONSTRÓI METAL E REVESTIMENTO DANIFICADO

ID: 5705

Reparo do revestimento de funis de areia e cascalho.

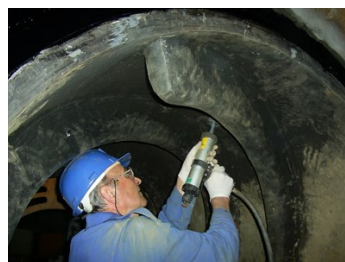
*O revestimento dos funis resistente à abrasão, havia sido danificado e permitiu a corrosão sob o mesmo.*

- \* 1. Funil de areia e cascalho ,
- \* 2. Vista do revestimento danificado ,
- \* 3. Revestimento danificado removido das áreas afetadas ,
- \* 4. Após a preparação das superfícies metálicas, a área foi reconstruída com Belzona 1311 ,
