# BELZONA 1811 AMPLIA VIDA ÚTIL DE UMA CARÇA DE BOMBA

ID: 5709

Inscrição: Bombas centrífugas

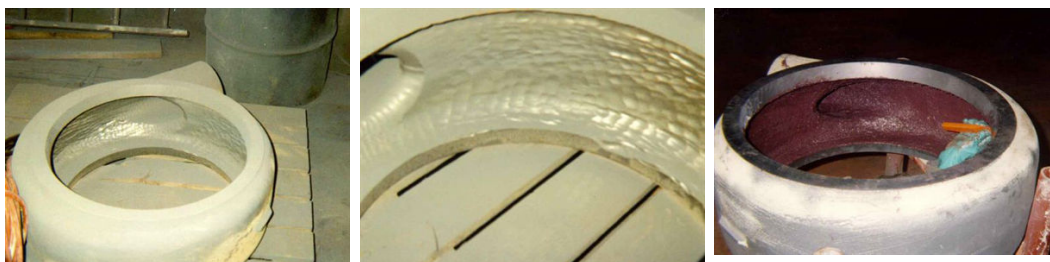
A água de drenagem bombeada de uma pedreira com alta porcentagem de sólidos estava causando um grande dano por erosão nas bombas.

- \* Vista da bomba ,
- \* Imagem em close-up da bomba, mostrando a extensão da erosão ,
- \* Superfícies internas da carcaça da bomba protegidas com Belzona 1811 ,

Erosão na bomba de lodo de cascalho.

A aplicação foi realizada de acordo com uma versão modificada do Folheto CEP-1 do Sistema Belzona Know-How.

Protegendo as superfícies internas com um revestimento de "sacrifício", por exemplo, Belzona 1811, garante que a carcaça da bomba possa ser ainda reutilizada várias vezes.
