# BELZONA REPARA BASE DE BOJO DO TRITURADOR

ID: 5730

Indústria: Mineração e pedreiras

Inscrição: Motores e carcaças

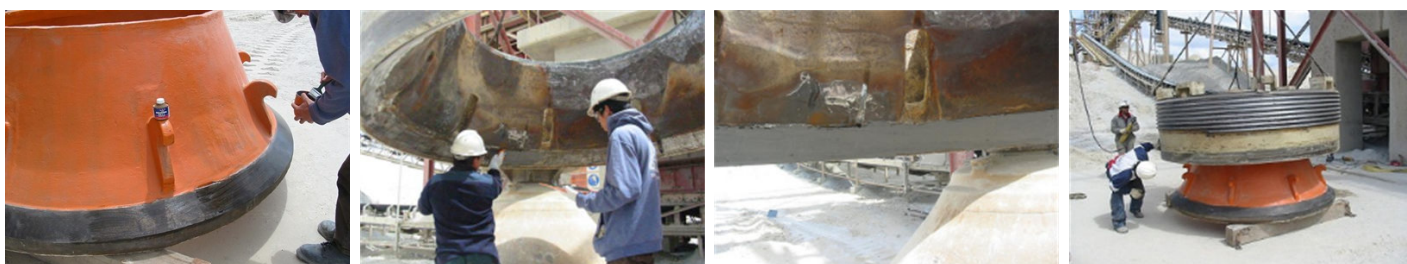
A movimentação e vibração na base do bojo causou desgaste e rasgos nos elementos de fixação do bojo.

- \* Aplicação de Belzona 9411 na área do bojo do triturador ,
- \* Aplicação de Belzona 1111 no elemento de fixação da base do bojo do triturador ,
- \* Aplicação de Belzona 1111 ,
- \* Instalação do elemento de fixação sobre o bojo do triturador ,

A área desgastada da base de elementos de fixação do bojo foi limpa. Belzona 9411 foi aplicado no bojo, Belzona 1111 foi aplicado na base do elemento de fixação do bojo e as peças foram juntadas posteriormente, antes que Belzona 1111 fosse curada para criar um molde.
