BELZONA PROTEGE ROSCA TRANSPORTADORA CONTRA EROSÃO

ID: 5740

Inscrição: Maquinaria de Manuseio de Sólidos

Proteção da rosca transportadora

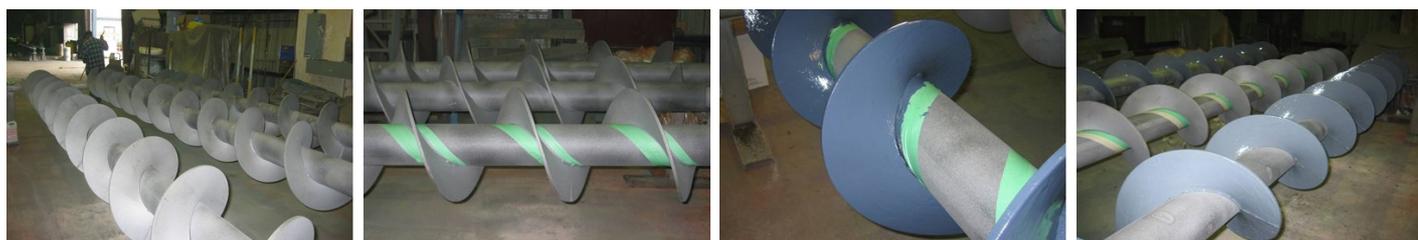
Descrições da fotografia

Cliente necessitava de um revestimento com alta resistência à abrasão.

- * Vista depois do jateamento ,
- * Primeiro transportador marcado com fita adesiva pronto para ser revestido com Belzona 1321 (azul) ,
- * Aplicação em andamento ,
- * Aplicação da segunda camada de Belzona 1321 (cinza) ,

A aplicação foi realizada de acordo com o Folheto SHM-14 do Sistema Belzona Know-How.

Baseado no teste conduzido pela empresa de engenharia, Belzona 1321 foi especificado como o único revestimento a ser utilizado nos 8 transportadores fabricados.
