ELASTÔMEROS BELZONA USADOS PARA PROTEGER GRAMPOS DE CORREIA TRANSPORTADORA

ID: 5761

Indústria: Mineração e pedreiras
Inscrição: Maquinaria de Manuseio de Sólidos
Substrato: Borracha e aço
Produtos: * Belzona 2211 (MP Hi-Build Elastomer),
* Belzona 2911 (Elastomer QD Conditioner),

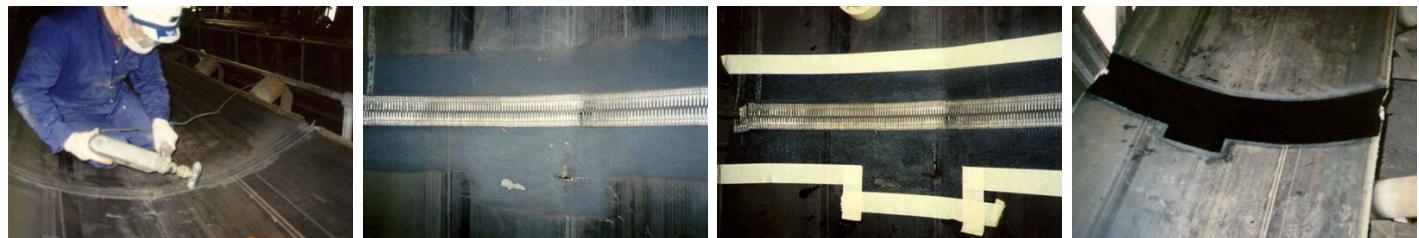
Descrições da fotografia

O cascalho fino desgastava constantemente uma junta de grampo

- * 1. Preparação da junta de grampo e das áreas danificadas em andamento ,
- * 2. Preparação concluída ,
- * 3. Área marcada e condicionada com Belzona 2911 ,
- * 4. Aplicação concluída . ,

A aplicação foi realizada de acordo com os Folhetos SHM-1 e SHM-4 do Sistema Belzona Know-How.

O uso dos procedimentos da Belzona permitiu que a junta de grampo ficasse permanentemente protegida e, ao mesmo tempo, que a parte danificada da correia fosse reparada.
