# ELASTÔMEROS BELZONA 2200 REPARAM CORREIA TRANSPORTADORA

ID: 5762

Inscrição: Maquinaria de Manuseio de Sólidos

Reparo de correia com fendas.

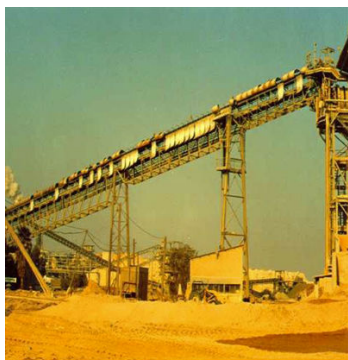
\* 1. Vista do sistema transportador 2. Partes danificadas da correia foram unidas por meio de fechos mecânicos 3. Fechos e as superfícies preparadas da correia condicionadas com Belzona 2911 4. Reparo concluído ,

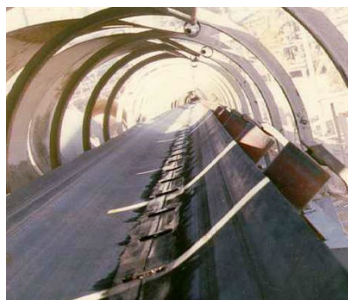
Uma falha mecânica fez com que a correia se dividisse ao longo de um comprimento de aproximadamente 30 metros.
