ALOJAMENTO DE ROLAMENTO DE TRITURADOR DE PEDRAS RECONSTRUÍDO COM BELZONA

ID: 5763

Indústria: *Mineração e pedreiras*
Inscrição: *Motores e carcaças*
Substrato: *Aço*
Produtos: ** Belzona 1111 (Super Metal) ,*

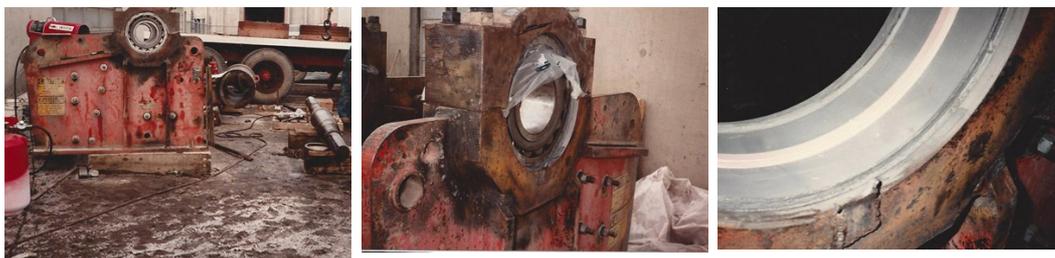
Descrições da fotografia

O rolamento engripou, aumentando o tamanho do alojamento.

- * 1. Triturador de mandíbulas ,
- * 2. Moldagem da metade inferior do novo alojamento do rolamento. ,
- * 3. Alojamento do rolamento reconstruído, mostrando o "Bondo" usado para manter a ranhura de graxa do rolamento. ,

Alojamento de rolamento desgastado e com tamanho maior.

Linguetas foram soldadas no centro do novo rolamento. Material "Bondo" foi usado para preencher a ranhura da graxa no novo rolamento. Uma metade da nova carcaça de rolamento foi moldada por vez. Mesmo com o agente desmoldante, "Bondo" aderiu à Belzona 1111. Após a finalização do novo alojamento, o "Bondo" foi removido com um cinzel. A aplicação foi realizada de acordo com o Folheto ENC-3b do Sistema Belzona Know-How.
