# BELZONA RESTAURA BOMBA À VÁCUO AFETADA POR FORTE EROSÃO

**Indústria:** *Mineração e pedreiras*  
**Inscrição:** *Bombas centrífugas*  
**Substrato:** *Ferro fundido*  
**Produtos:** *\* Belzona 1311 (Ceramic R-Metal) ,*  
*\* Belzona 1341 (Supermetalglide) ,*

**Localização do cliente:** *Mina, Peru*  
**Data de aplicação:** *Abril, 2008*

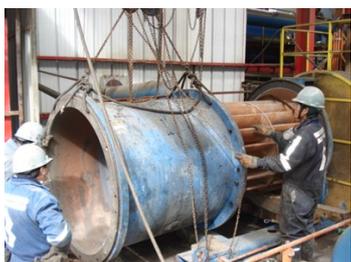
- \* 1. Desmontagem dos componentes ,
- \* 2. Sulcos causados pela erosão nos dois lados ,
- \* 3. Preenchimento com Belzona 1311 ,
- \* 4. Posteriormente, a área reconstruída foi coberta com Belzona 1341. ,

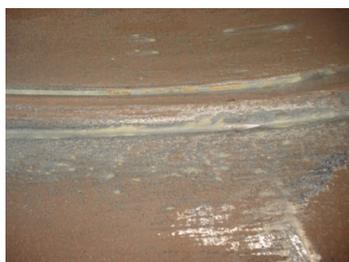
*A água de selagem arrasta sólidos de forma profunda, erodindo o corpo central em ambos os lados da armação central do casco e até mesmo causando um furo em um ponto.*
